Roland JV-2080 The decay distortion issue - an independent analysis

Roland JV-2080 Abklingverzerrungen - eine unabhängige Analyse

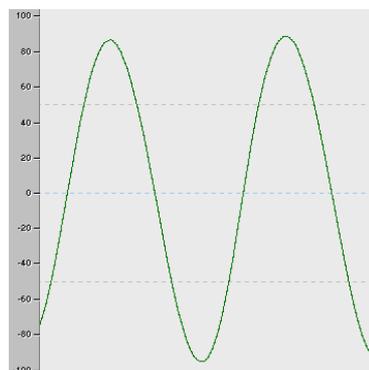
Figure 1
Distortion-free sine wave at 100% level

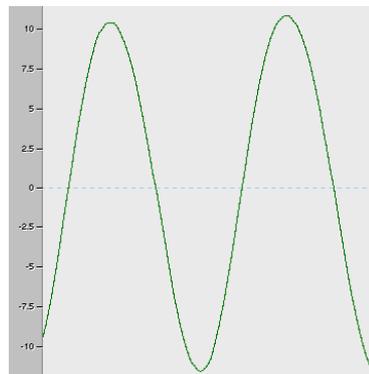
Figure 2
Distortion-free sine wave at 10% level

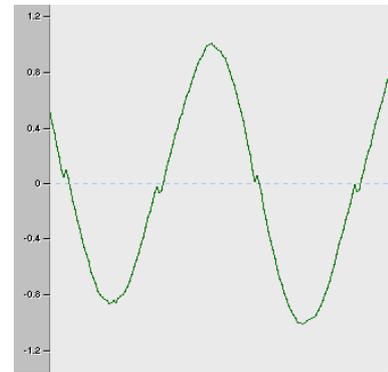
In the third step, I recorded the distortion with a wave analyzer in order to visualize and better judge it. This step was very enlightening because it showed the logic of the problem. The disturbance occurs periodically, at a nearly constant level, coupled to the signal frequency and occurs near the zero crossing of the signal. If the signal is small but still audible, then the distortion sounds like an overdrive distortion. When the sound dies off, the distortion dominates and is no longer periodic; the sound is reminiscent of a crackle or noise.

Figure 3
Starting distortions at 1% level

In the sixth step, the DAC was replaced because the cause of the error was focused on this. Immediately after the exchange, the error was no longer noticeable. Both the test signal and long-decaying instruments sounded clean. At maximum volume, a slight noise was heard when the sound died down. That is perfectly acceptable.

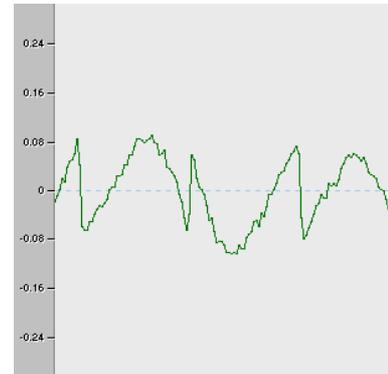
Figure 4
Distortion amplitude is identical to the signal amplitude at 0.1% level

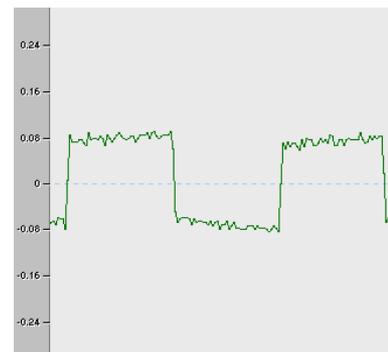
Figure 5
Distortion amplitude is significantly greater than signal amplitude below 0.1% level

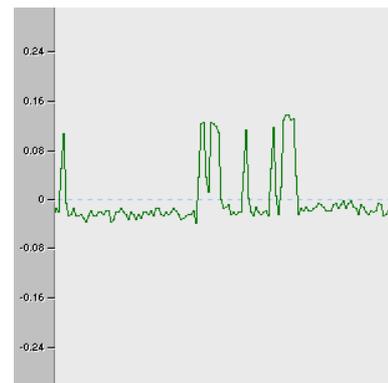
Figure 6
When the signal dies off only glitches, audible as noise

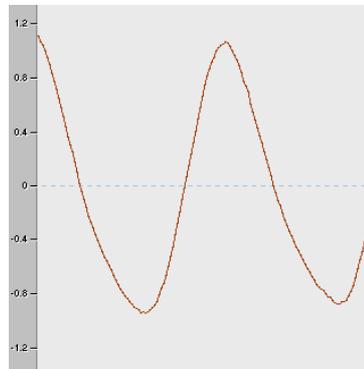
In step 7 I repeated the wave analysis. Again, even at 0.1% level, distortion no longer occurred in the zero crossings. The problem was eliminated.

Figure 7
No distortion at 1% level

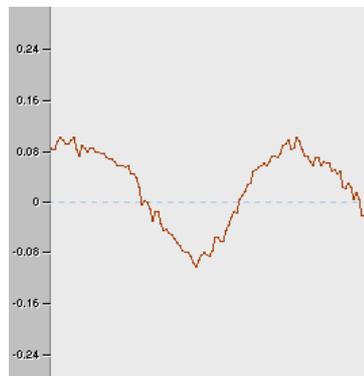
Figure 8
No distortion at 0.1% level

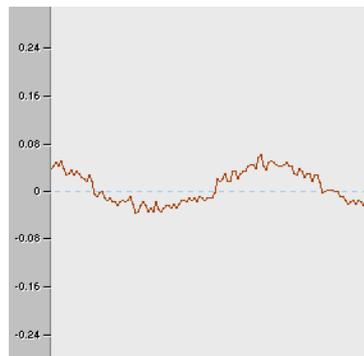
Figure 9
Below 0.1% level clean zero crossings

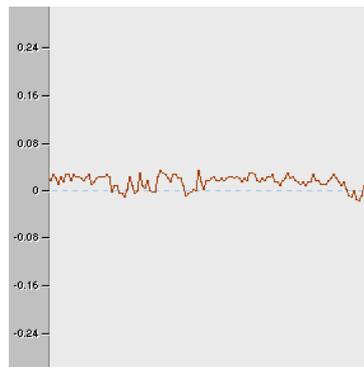
Figure 10
No glitches when the sound dies off

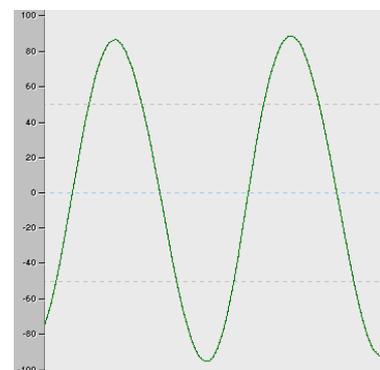
Bild 1

Verzerrungsfreie Sinusschwingung bei 100% Pegel

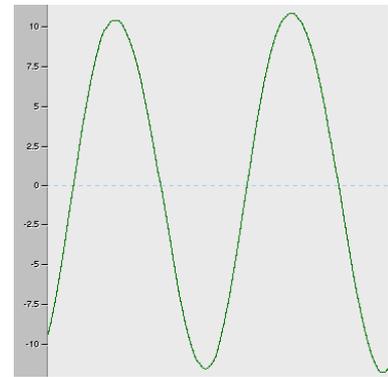
Bild 2
Verzerrungsfreie Sinusschwingung bei 10% Pegel

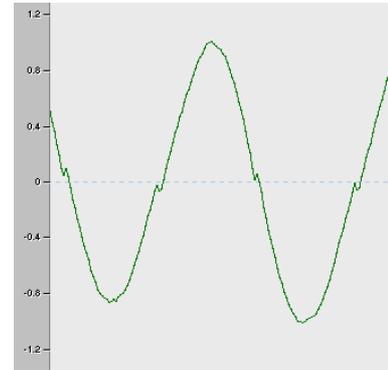
Im 3. Schritt habe ich die Störung mit einem Waveanalyzer aufgezeichnet um sie zu visualisieren und besser beurteilen zu können. Dieser Schritt war sehr aufschlussreich, denn er zeigte die Logik nach der das Problem auftritt. Die Störung tritt periodisch, mit nahezu konstantem Pegel auf, ist gekoppelt an die Signalfrequenz und findet nahe dem Nulldurchgang des Signals statt. Ist das Signal klein aber noch zu hören, dann klingt die Störung wie eine Verzerrung bei Übersteuerung und hohem Klirrfaktor. Beim Absterben des Tones dominiert die Störung und ist nicht mehr periodisch, der Klang erinnert an ein Knistern oder Rauschen.

Bild 3
Beginnende Verzerrungen bei 1% Pegel

Im 6. Schritt wurde der DAC ausgetauscht da sich die Fehlerursache auf diesen konzentrierte. Sofort nach dem Tausch war der Fehler nicht mehr wahrnehmbar bei mittlerer Lautstärke am Kopfhörerausgang. Sowohl das Testsignal wie auch lang ausklingende Instrumente klangen nun sauber. Bestenfalls bei maximaler Lautstärke war beim Absterben des Klages ein geringes Rauschen hörbar. Das ist aber vollkommen akzeptabel.

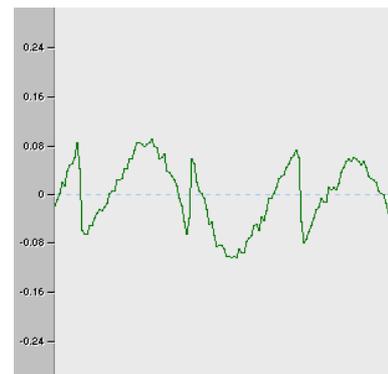
Bild 4
Verzerrungsamplitude ist identisch mit der Signalamplitude bei 0,1% Pegel

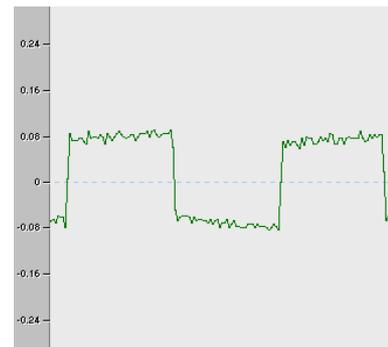
Bild 5
Verzerrungsamplitude ist deutlich größer als Signalamplitude unterhalb von 0,1% Pegel

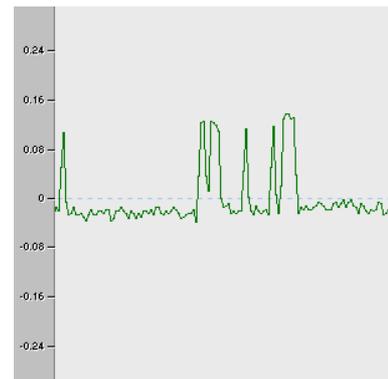
Bild 6
Beim Absterben des Signals nur noch Störimpulse, hörbar als Rauschen

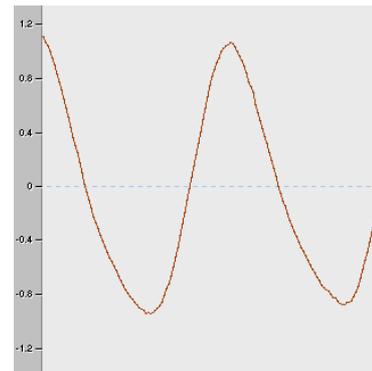
Bild 7

Im Schritt 7 habe ich die Waveanalyse wiederholt. Auch hier traten selbst bei 0,1% Pegel keine Verzerrungen mehr in den Nulldurchgängen auf. Das Problem ist beseitigt.

Keine Verzerrungen bei 1% Pegel

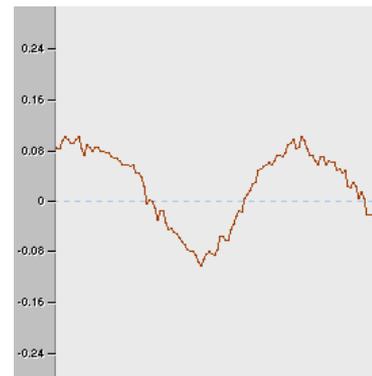
Bild 8

Keine Verzerrungen bei 0,1% Pegel

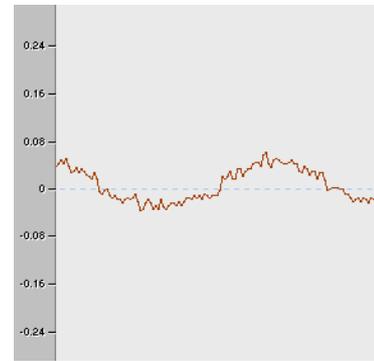
Bild 9

Unter 0,1% Pegel saubere Nulldurchgänge

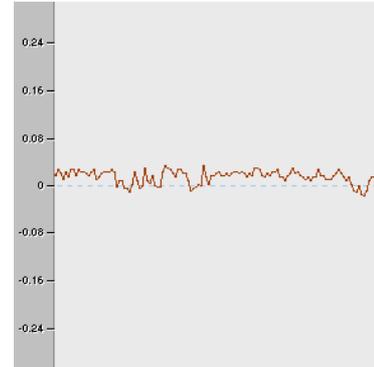
Bild 10

Beim Absterben des Tones keine Störimpulse
